# 南开兴南地铁 7 号线一期工程 PPP 项目第 8 标段福安大街站“3·1”一般高处坠落 事故调查报告

南开兴南天津地铁七号线八标福安大街站“3·1”  
一般高处坠落事故调查组编制  
2025 年 6 月 27 日

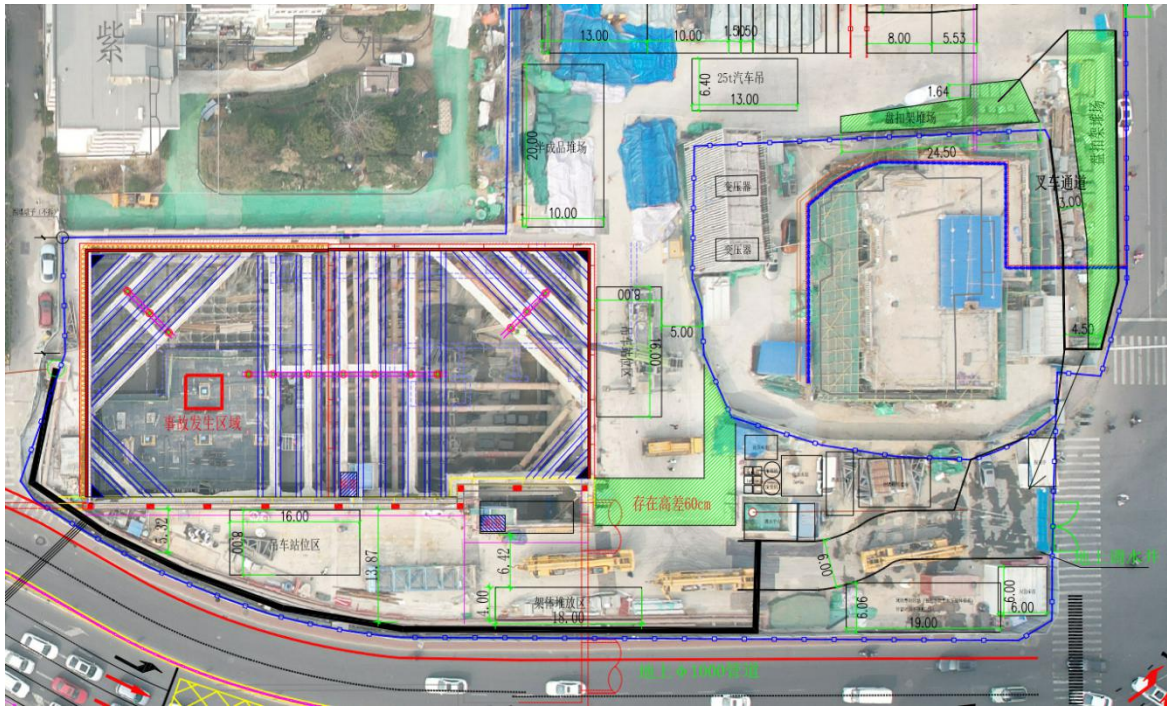
图 1 事发位置航拍图

8 时 08 分许，吊运的钢筋材料到达 2 号风道及 C 出入口顶板西侧高模板上方，当吕某国跑向南侧准备捡拾木方作为钢筋垫木时，失足自 17 轴与 F 轴交叉处支撑柱预留洞口坠落，造成头部被支撑柱预留钢筋贯穿。坠落高度约 2.8m<sup>[7]</sup>。

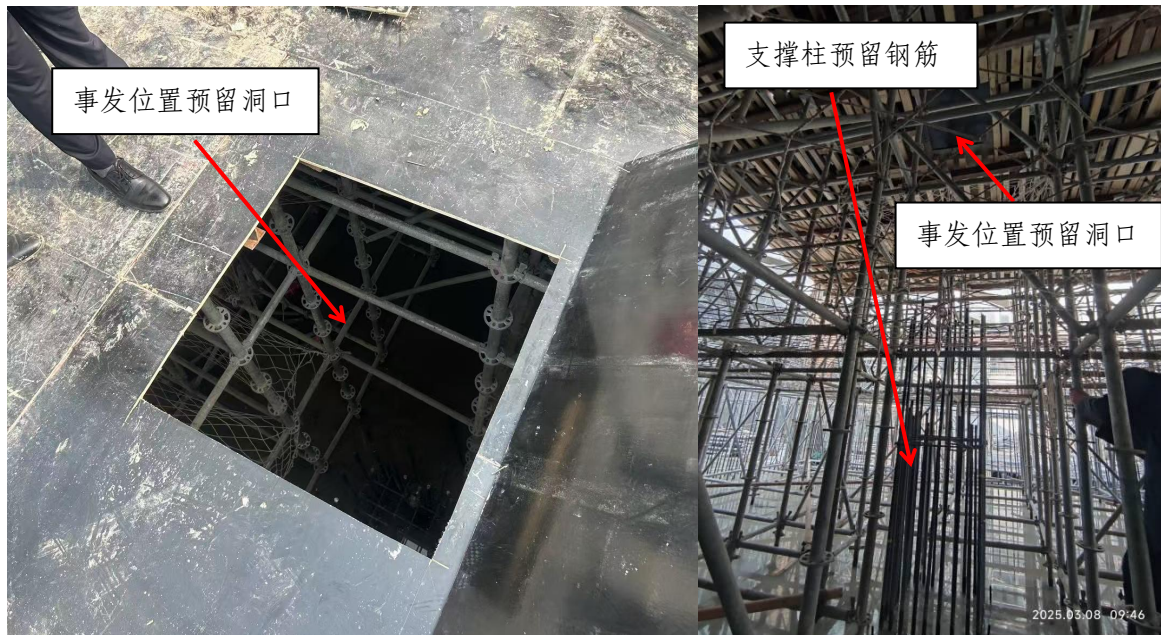
事发位置位于福安大街站 2 号风道及 C 出入口顶板底部模板上，该模板整体相连，东侧较低，西侧较高；东侧模板预留有 3 个支撑柱浇筑洞口；西侧模板预留有 2 个支撑柱浇筑洞口。在模板上分散放置有大量钢筋、箍筋、木方、木板等材料，该模板尚未设置临边防护和洞口防护。在模板北侧设置有 1 部通行用斜梯。在模板底部满搭脚手架形成模板支撑。底面（洞口坠落基准面）有 5 处支撑柱预留钢筋，其中东侧 3 个支撑柱已完成钢筋绑扎。在模板下方设置有水平兜网，5 个支撑柱预留洞口下部未设置水平兜网。

事发洞口位于西侧模板中部，洞口尺寸为 0.8m×0.8m，洞

口距离底面为 5.18m，涉事钢筋截断处距离底面 2.38m。死者坠落位置处支撑柱预留钢筋共计 32 根，16 长 16 短交叉成口字型分布，截面尺寸为 0.68m × 0.68m，长钢筋长约 2.2~2.44m；短钢筋长约 1.328~1.457m；钢筋直径为 28mm。

图 2 事发位置预留洞口（左图）及坠落处支撑柱预留钢筋（右图）情况

1.福安大街站2号风道及C出入口顶板底部模板支撑柱预留洞口未按照国家强制性规范<sup>[8]</sup>和专项施工方案<sup>[9]</sup>要求采取安全

防护措施，也未设置明显的安全警示标志<sup>[10]</sup>。

位负责人和各岗位作业人员的安全生产责任范围及考核标准，并定期进行考核。二是要严格按照施工方案施工，杜绝出现因抢工期而野蛮施工的现象。三是要加强对施工现场的安全生产管理，严格落实事故隐患排查治理制度，采取技术、管理措施，及时发现并消除事故隐患。四是要充分整改本单位在本起事故中暴露出的问题，并在收到结案督办通知书后 7 日内将书面整改报告和相关佐证材料报区安委办备案。
